Lokalitet: Zagreb – Remete, crkva uznesenja Blažene Djevice Marije

Vrsta radova: zaštitno i probno iskopavanje

Lokalitet: Zelingrad (castrum)

Vrsta radova: zaštitno iskopavanje

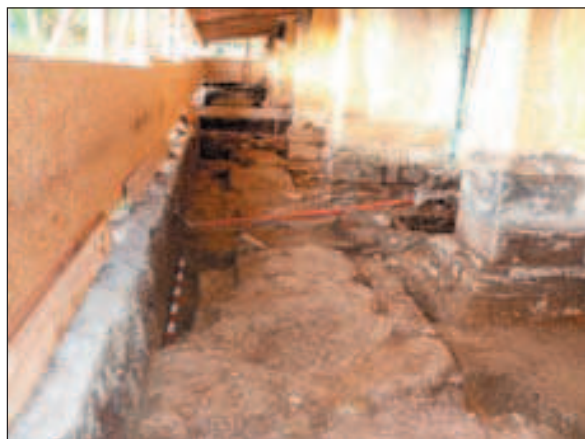
Nalazna situacija uz južno pročelje crkve (foto: B. Mašić)

Arheološka istraživanja bila su usmjerena na prostor uz južno pročelje crkve, s obzirom na to da se žurno morao riješiti problem vlage u zidu. Naime, hodna razina crkve znatno je niža od platoa s njezine južne strane, što znatno utječe na očuvanje južnoga zida. Vrlo plitko otkriven je istočni zid kapele prizidane na crkvenu lađu 1645. godine. Riječ je o zidu građenom od priklesanog kamenja koji se pruža u smjeru sjever-jug. Prislomljen je na temelj kontrafora te je zajedno s njim činio istočni zid kapele. Nedugo potom,

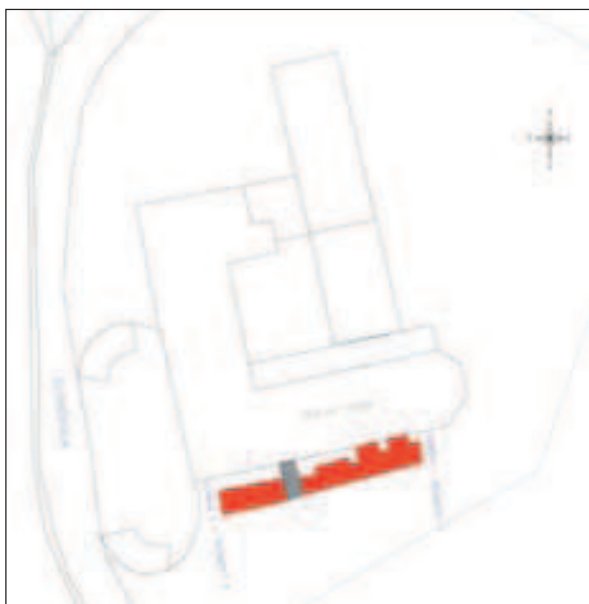
Tlocrtna dispozicija sonde (izradila: A. Bugar)

je oštećen ukopom vanjskog ulaza u kriptu. U istočnom rubu sonde navedeni zid pronađen je na nešto nižoj razini, a nastavlja se pružati pod istočni i južni profil sonde. Zamjetna je i različita dubina temeljenja kontrafora današnje crkve te različite visine sokla, što je moguća posljedica različite dubine temeljenja svake nove građevinske faze crkve. Zanimljiva je i činjenica da su temelji kontrafora građeni od fino obrađena kamenja, što ostavlja mogućnost za pretpostavku da je riječ o sekundarnoj uporabi ili da je i sam temelj bio vidljiv u jednoj fazi funkcioniranja crkve. Nedvojbeno je kako navedeni zid pripada razdoblju starijem od 1654., kada je uz crkvu prizidana kapela posvećena Djevici Mariji, o čemu svjedoči očito preslojavanje spomenuta zida istočnim zidom srušene kapele. Premda je moguće da je zid mogao biti izgrađen tijekom građevinskih zahvata u doba vladanja Matije Korvina, nedvojbeno treba imati u vidu dosadašnja znanstvena istraživanja koja napominju kako je današnja crkva građena u nekoliko faza, ali u istom pravcu pružanja kao i danas. Najstarijoj fazi pripadalo bi svetište pripisano građevinskim radovima izvedenima 1319., u kojima je negirana do tada rabljena crkva. Ako se prihvate te činjenice i odbaci mogućnost da je pronađeni zid dio obrambenog sustava Korvinova vremena te se sagledaju dimenzije i način gradnje zida i temelja, nameće se mogućnost da je pronađeni zid stariji od 1319. godine. Malo je vjerojatno da su remetski pavlini prije 1319. podigli neki objekt takvih dimenzija, a da on ne bi bio zabilježen u povijesnim izvorima. Dosadašnja istraživanja čak pretpostavljaju da je prvobitna pavlinska crkva mogla biti građena od drva, stoga je moguće da se na mjestu na kojem u drugoj polovini 13. st. remetski pavlini osnivaju svoj samostan već nalazio srušen zidani objekt monumentalnih dimenzija za koji oni nisu znali. Tome u prilog ide i činjenica da se oni ondje naseljavaju nakon mongolske provale 1242., čija je posljedica depopulacija poharanih područja, a time i promjena demografske slike te padanje u zaborav takvog objekta. Istraživanja su na ovoj razini završena te je postavljena privremena zimska zaštita – nadstrešnica s ogradom od OSB-ploča. Naime, kako se planira nastavak istraživanja, a i južni zid crkve jako je izložen djelovanju vlage, odlučeno je da se zaštita pronađenih arheoloških struktura te samostanskih temelja realizira odvodnjom oborinskih voda uz cijelo južno pročelje crkve. Iz svega navedenog razvidno je da za determinaciju tih nalaza treba proširiti istraživanja, kako bi se kvalitetno valorizirali stratigrafski odnosi svih pronađenih struktura.

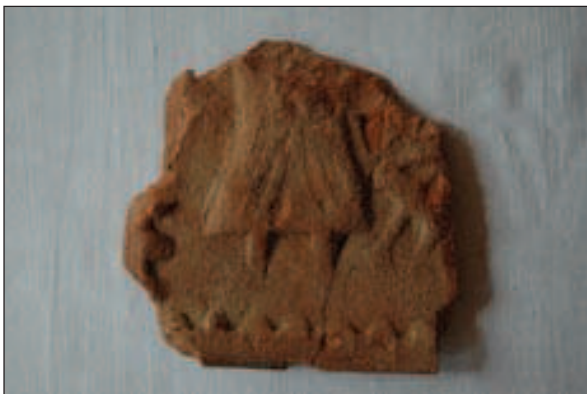
Glinena pločica s reljefnim ukrasom (foto: M. Houška)

U 2007. godini započelo je iskopavanje na zapadnoj padini koje se nadovezalo na istraživanja prethodne godine. Na zapadnoj padini pronađen je dio zida koji se spušta od sjeverozapadnog ugla palasa niz zapadnu padinu, smjer istok-zapad. Kako su se na tom dijelu zida palasa odvijali zaštitni konzervatorski radovi, zbog opasnosti od oštećivanja zid nije u potpunosti otkriven. Pronađeni zid iskopan je do dubine od 50 cm, te je prekriven geotekstilom i zatrpan sipkim materijalom radi zaštite tijekom navoženja materijala. Od arheološkog materijala pronađena je manja količina keramike, čavala i stakla. U vanjskom dvorištu ispod kamenog luka dovratnika pronađena je glinena pločica

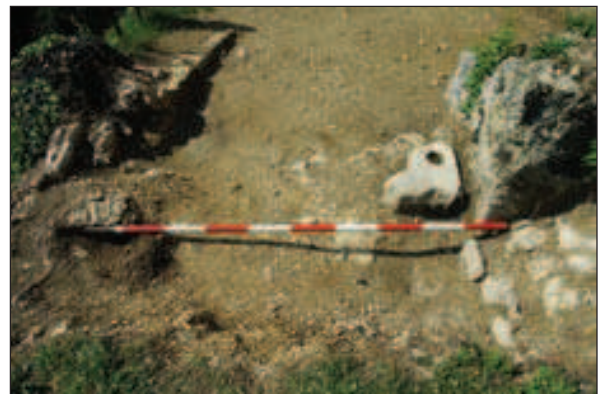
Otvor vrata s kamenim ulomkom u kojem je utor za pant vrata (foto: M. Houška)

Arheološka istraživanja provedena su na južnoj i djelomice zapadnoj padini grada. Na južnoj padini, na platou uza sam palas pronađen je otvor vrata, širine 1 m, koja su bila ulaz u hodnik koji je bio komunikacija s južnom obrambenom polukulom. U tim se vratima još uvijek nalazi kameni ulomak, 30x40 cm, u kojem je vidljiv dio utora za pant. U južnoj obrambenoj polukuli pronađeni su ostaci zidova koji su najvjerojatnije iz neke starije faze gradnje grada. S obzirom na to da se radi studija razvoja grada po fazama, taj će se dio utvrditi nakon završetka izrade studije. Godine 2006. provedeni su konzervatorski radovi na uglu sjevernog zida palasa, tako da je taj dio arheološki istražen kako bi se utvrdilo stanje sjevernog zida palasa.
