Redni broj: 152
Lokalitet: Medvedgrad
Naselje: –
Grad/općina: Zagreb
Pravni status: Z-2283
Razdoblje: SV
Vrsta radova: zaštitno iskopavanje

Tijekom 2012. arheološki je istraživana ulaz na sjevernom dijelu staroga grada Medvedgrada. Voditelj radova bio je Vladimir Turnšek, dipl. arheo. iz Javne ustanove Park prirode Medvednica, uz pomoć Aleksandre Bugar i Borisa Mašića iz Muzeja grada Zagreba.

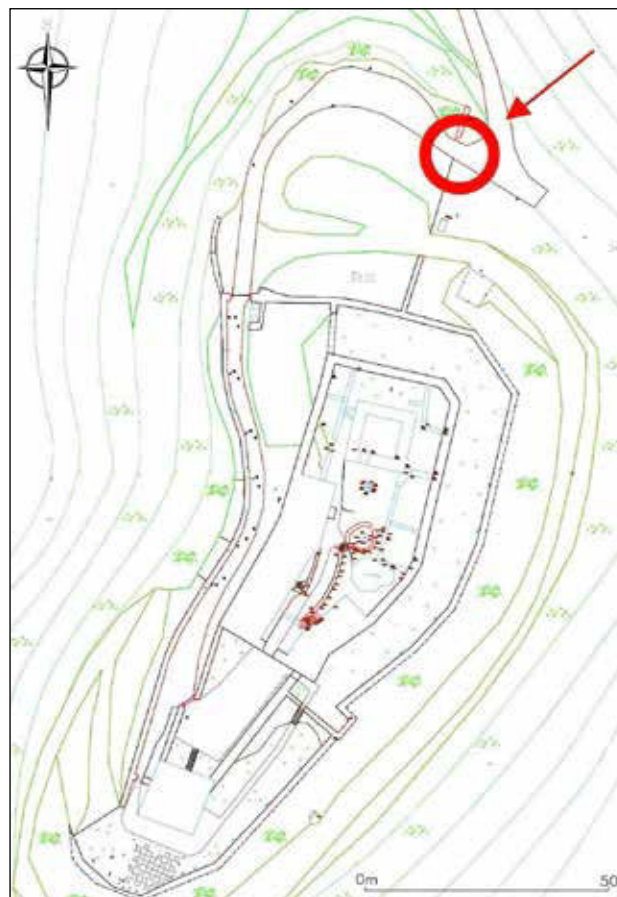
Plan Medvedgrada s oznakom istraživane sonde

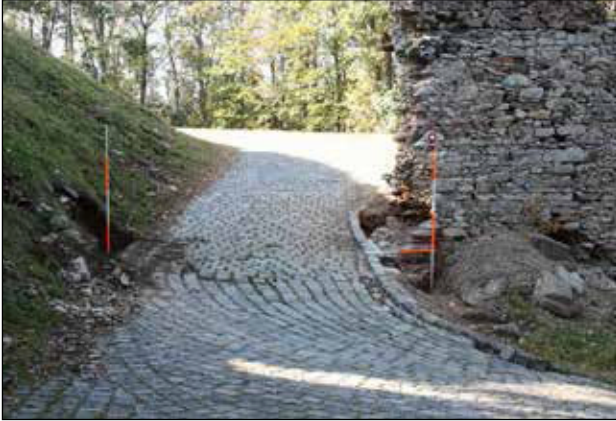
Pogled na istraživane sonde na nekadašnjem kasnogotičkom ulazu u grad

Predmet arheoloških istraživanja 2012. bio je ulaz na sjevernom dijelu grada, gdje se nalaze i ostaci obrambenog zida uz koji su pronađeni veći primjerci klesanog kamenja, koji su činili zidanu strukturu ulaza.

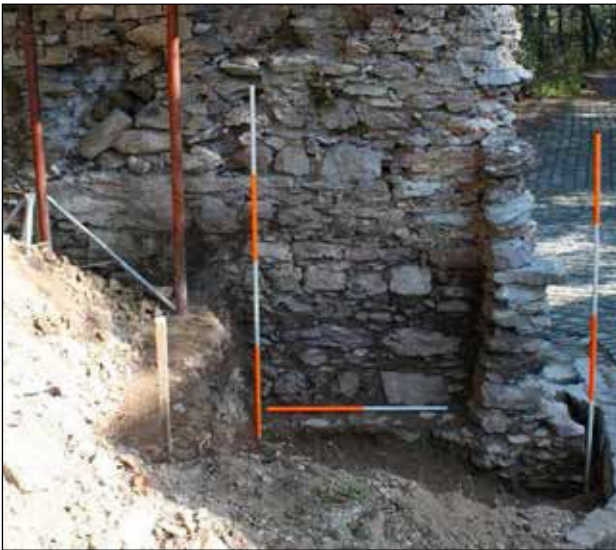
Zapadno lice obrambenog zida sjeverno od ulaza, uz današnju cestu

Stoga je arheološkim iskopom otvoren dio terena uza zapadno i istočno lice obrambenog zida sjeverno od ulaza, uz današnju cestu, dok je dio zida južno od ulaza, istražen samo djelimično, odnosno, koliko je to dopuštala strmina i rastresitost terena. Uz zapadno lice, nakon skidanja površinskog, recentnog sloja, na dubini od 569,77 m n. v. ustanovljen je sloj zemlje izmiješan sa žbukom, za koji se može pretpostaviti da pripada sloju urušavanja. Taj se sloj strmo pružao prema južnom uglu zida do razine sadašnje ceste. Slijedio ga je plitak sloj zemlje izmiješan s manjim komadima zelenog škrljevca u širini od 50 cm od zida i on, vjerojatno, pokazuje razinu funkcioniranja u vrijeme gradnje zida. U kamenom materijalu nisu uočeni tragovi žbuke. Nakon toga sloja, na 569,77 m n. v. definirana je temeljna stopa zida širine 20 cm. Njenim čišćenjem ustanovljeno je da je dijelom ukopana u zdravicu koja se pojavljuje na 569,20 m n. v., a očituje se u vidu tvrdo zbijene mješavine gline i zelenog škrljevca.

Uz istočno lice zida, na 568,98 m n. v. ustanovljena je njegova temeljna stopa široka 30 cm. Otkopom zemlje oko temeljne stope, na 568,72 m n. v., definiran je sloj zdravice, ispod kojeg je na 568,58 m n. v. nađena živa stijena. Iz

opisanog je vidljivo kako je rov za temelj zida bio ukopan u zdravi sloj, sve do žive stijene.

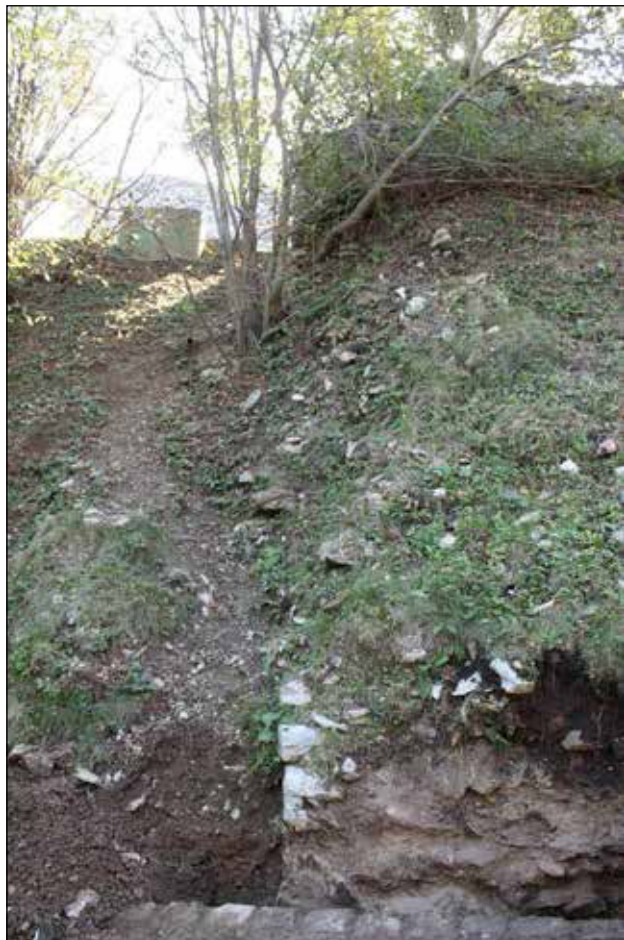
Pogled na zid južno od ulaza, uz današnju cestu

Južno od ulaza i danas se samo nazire istočno lice zida koje se strmo uzdiže prema platou ulaznog bastiona. Kako je već rečeno, zbog strmine i rastresitosti terena, čišćenjem sloja zemlje definiran je presjek kroz strukturu vanjskog obrambenog zida. U profilu je razvidno kako je zid građen u isto vrijeme kao i zid koji se pruža sjeverno od ulaza, odnosno proširenje koje je bilo dio zidane strukture ulaza. U profilu je bilo vidljivo kako je temelj uz zapadno lice toga zida, također dijelom ukopan u zdravi sloj, dok je dio zida uz istočno lice bio devastiran polaganjem električnih instalacija i gomobrana.
